# **R e s t a u r á t o r s k ý   z á m ě r**

**S o c h a   s v .   J a n a   N e p o m u c k é h o**

**v   o b c i   R u d n í k**

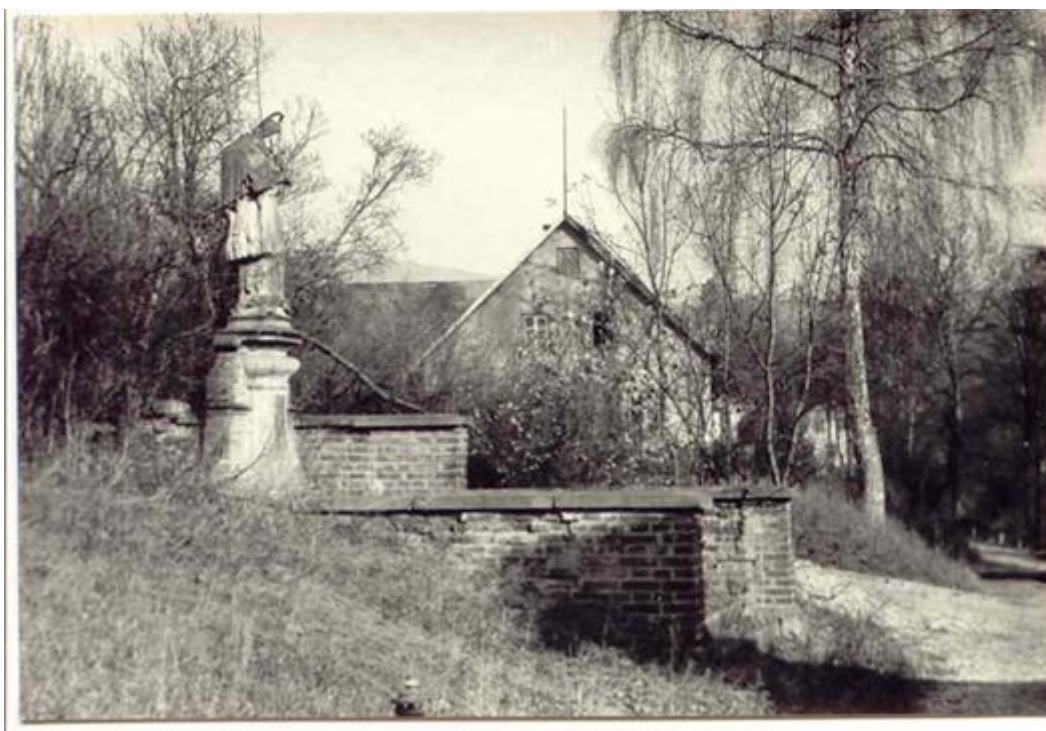
*Foto č. 1 - fotografie přibližně z roku 1920*

Památka se nachází v obci Rudník, nedaleko bývalé školy (dnes Hotel Arnika) u cesty vedoucí ke kostelu sv. Václava. Památka původně stála na jiném, nám zatím neznámém místě. V současnosti je památka osazena v mírném svahu a vede k ní část původního schodiště. Na toto místo byla přestěhována v roce 1898. Na fotografii (foto č. 1 )přibližně z roku 1920 je památka zachycena spolu s vyzděnou zítkou lemující památku včetně schodiště.

*Johannesstatue im Schulgarten hart am Kirchenweg, gegenüber der Pfarrscheuer.  
Diese Statue stand bis zum Jahre 1898 vor dem Schulhaus zwischen den Linden und  
wurde auf Wunsch des H. Kirchenpatronatsherrn Josef Kluge auf den heutigen  
Standplatz übertragen. Sie wurde laut der lateinischen Inschrift von dem damaligen  
Pfarrer Johannes Seidel im Jahr 1716 gestiftet. Diese Inschrift lautet:  
Honor beati Iohannis Nepomvkeni ex strvxit Ioannes seidel ovinivs Extris Pata  
haeresi pastor seifensis natvs Freiheite  
der Summierung der lateinischen Zahlen ergibt sich als Jahreszahl:  
1716*

Kovový atribut svatozáře se do současnosti nedochoval, lze jej odvodit z fotografie (Foto č. 1) a z obdobných soch.

Doplnění atributů - Svatozář bude rekonstruována dle dochované fotodokumentace nebo obdobného typu vyskytujícího se v okolí z měděného materiálu s povrchovou úpravou plátkového zlata.

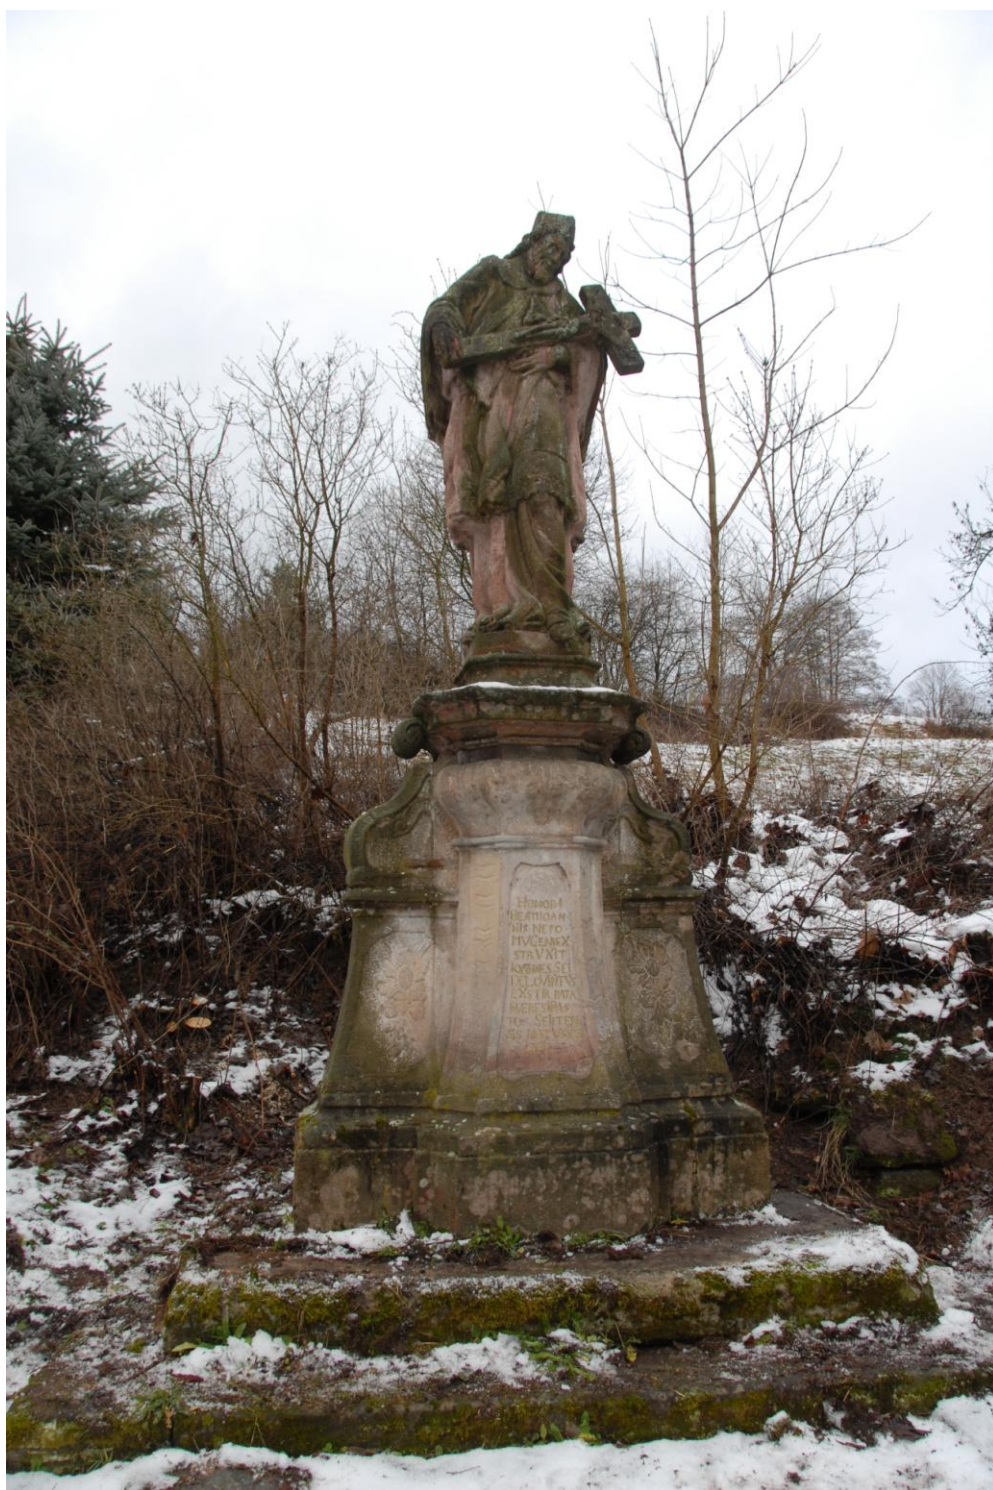
Celkový pohled

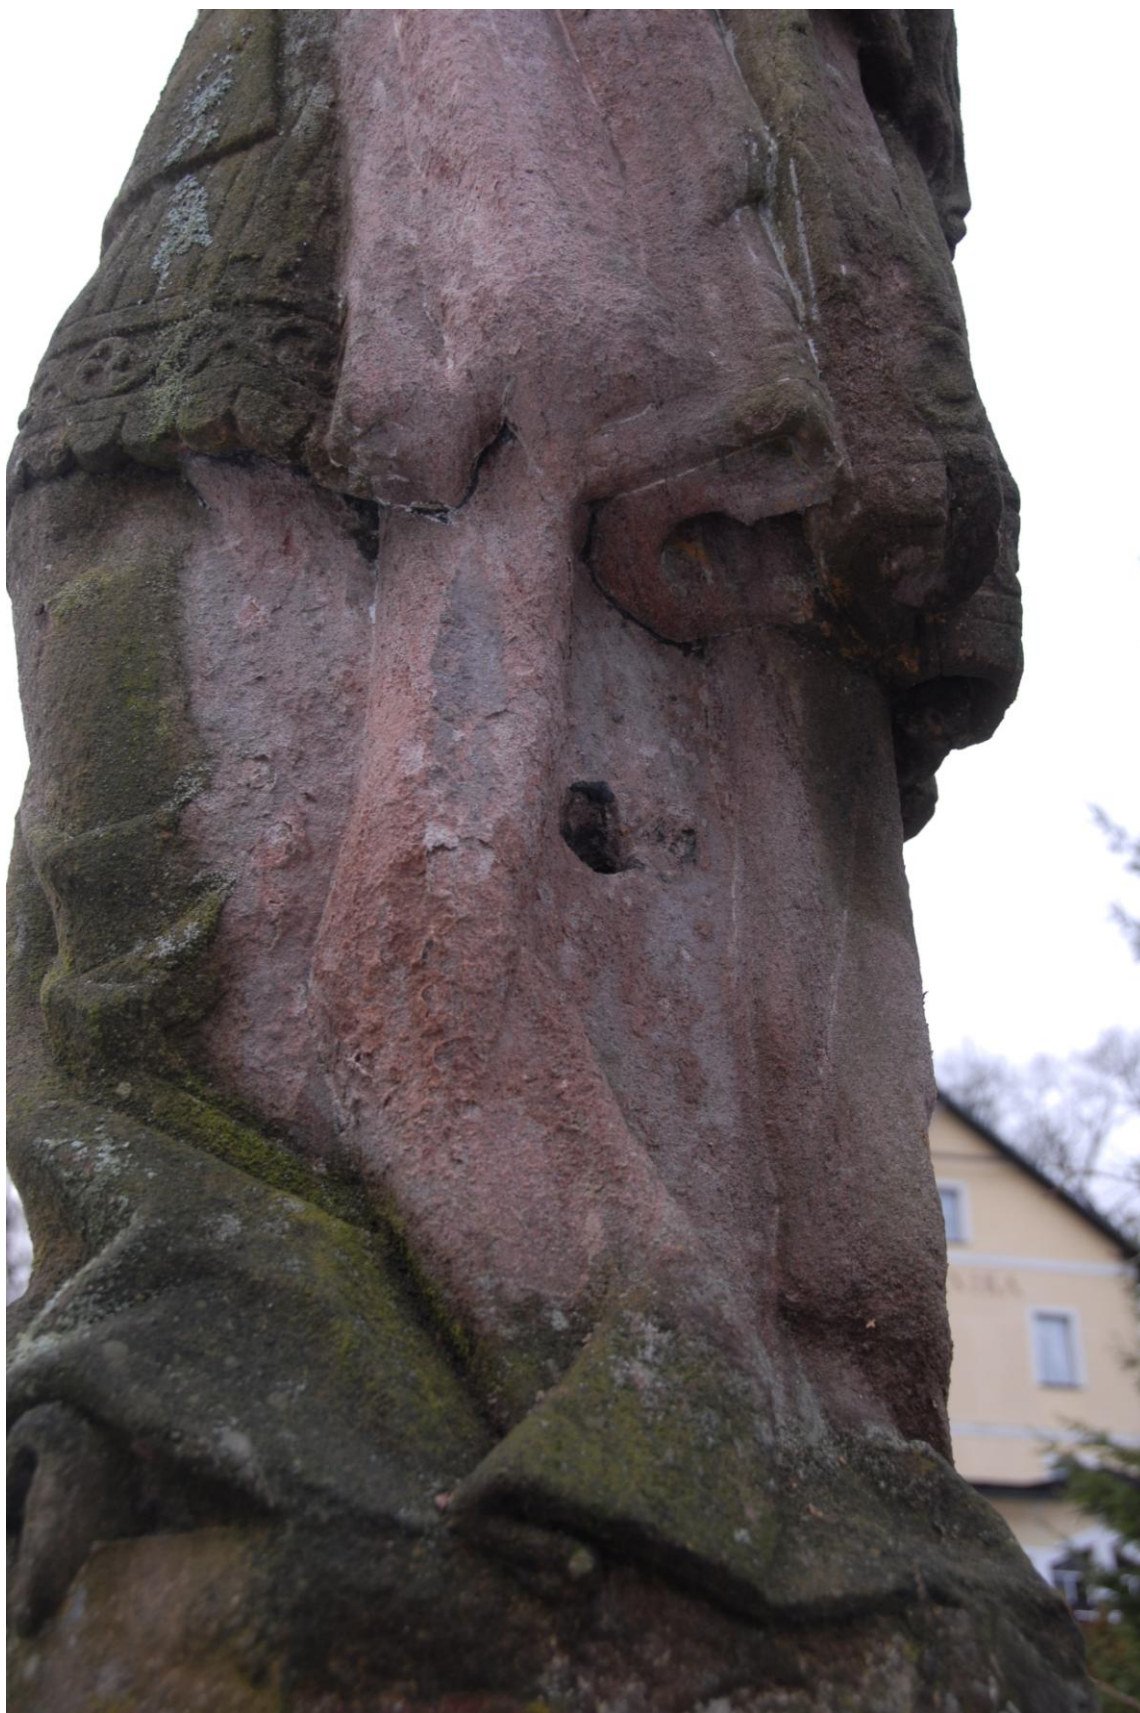
Navětralý materiál na boku světce, otvor se zbytkem olova

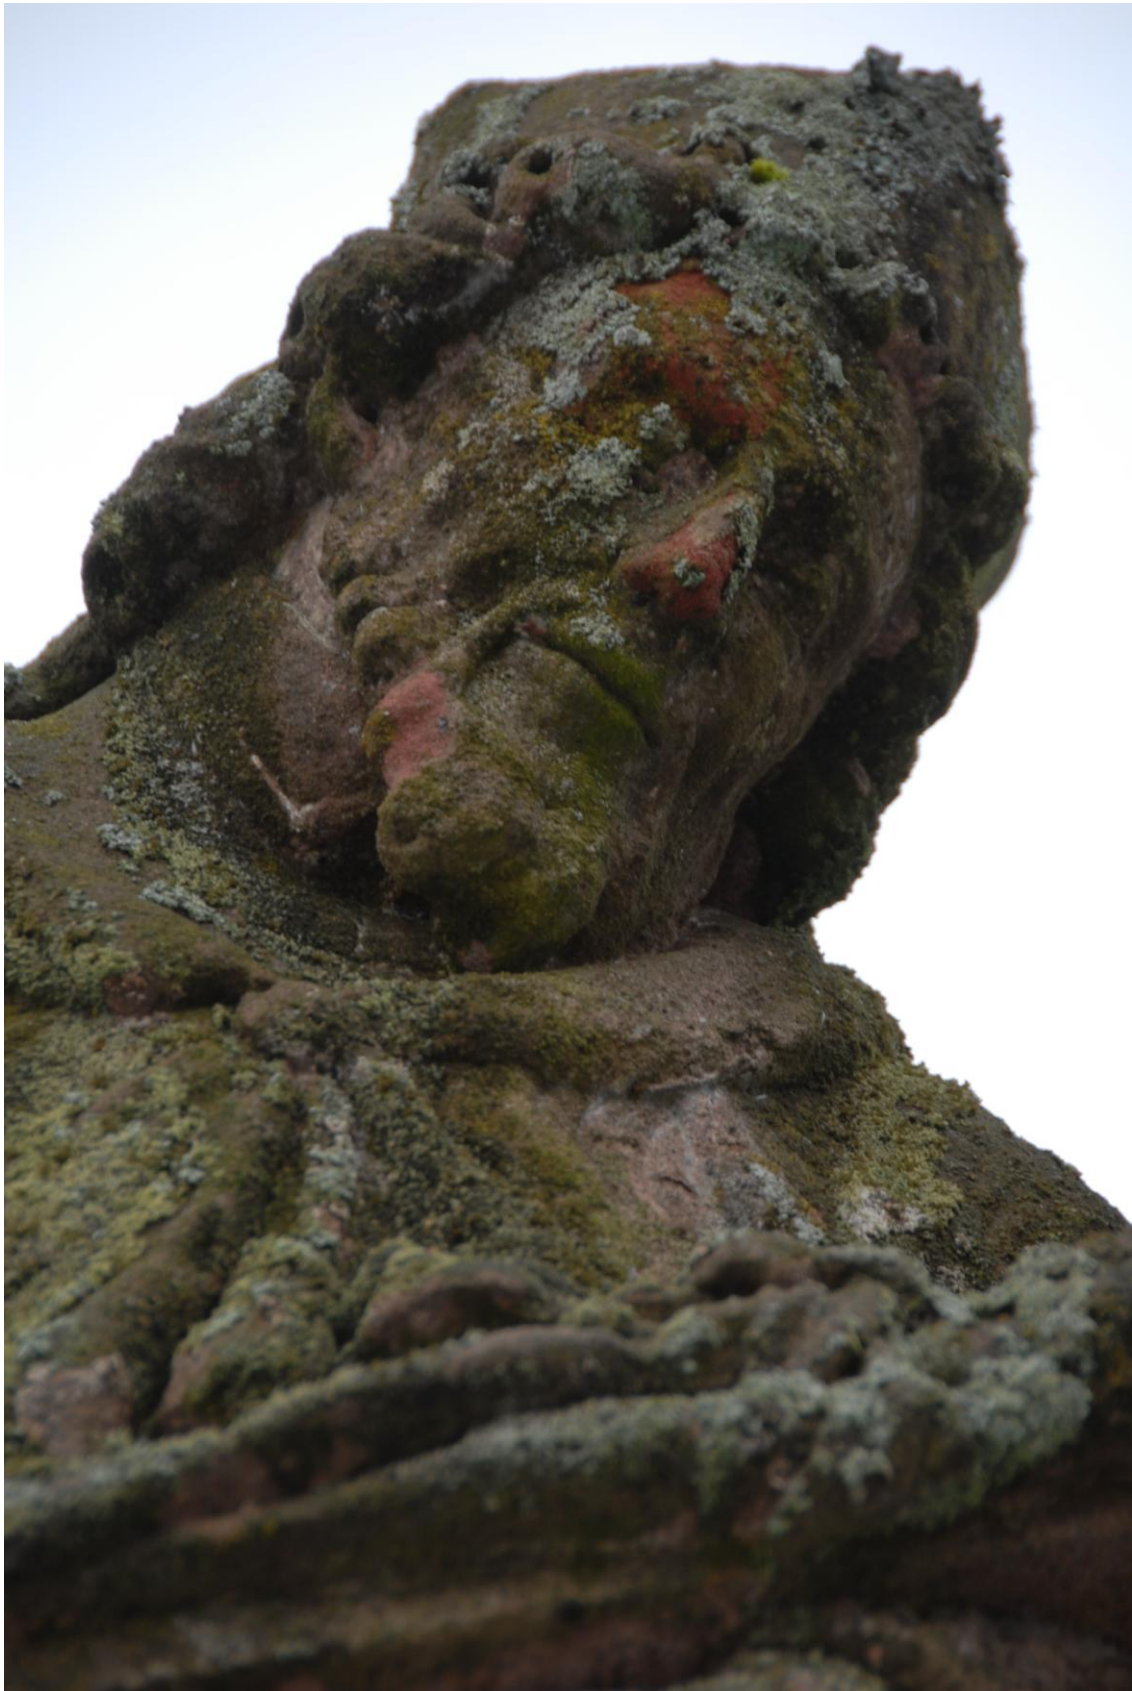
Památky je zhotovena z narůžovělého pravděpodobně permského pískovce. Povrch celé památky je zasažen mechy a lišejníky a mírně znečištěn exhalacími produkty. Více exponované partie sochy i podstavce zaznamenaly velkou degradaci a úbytek původní modelace hmoty, způsobené vznikem krust narušujících původní materiál (boky světce, rostlinný motiv pod římsou soklu). Na několika místech se v materiálu vyskytují povrchové trhliny. Na památce jsou patrná mechanická poškození a nevhodné novodobější vysprávkování. Jedná se především o rohy a hrany podstavce. Spárování mezi jednotlivými díly je popraskané. Boční části kamenného podstavce jsou přikotveny železnými kramlemi, které korodují. Z boku podstavce i sochy světce se nacházejí sekané otvory (z části se zbytky olova), pro které bez starší dokumentace zatím nemáme vysvětlení. Je možné, že v otvorech byla ukotvena kovová stříška anebo jiné kovové atributy. Ve středu podstavce je vysekané zrcátko se sekaným latinským nápisem. Ten je v současné době vybarven nevhodnou bronzovou barvou. V zadní části památky schází opora svahu. V dřívější době ji zajišťovala cihlová zídka, která se nedochovala viz foto č.1. Okolní terén je zvýšen nad úroveň stupňů, což má neblahý vliv na statiku památky. Při velkých deštích může voda odnášet spárový materiál a narušovat statiku základů. V současné době se díky tomu celá památka výrazně kýve.

Povrch materiálu porostlý mechy a lišejníky

- průzkum a odběr vzorků
- narušené partie lokálně předzpevnit organokřemičitým zpevňovačem
- mechanické a chemické očištění od mechů a lišejníků a exhalačních produktů
