ZODP.PROJEKTÁNTI ING. CHALOUPSKÝ	VYPRACOVAL M.BARTOŠOVÁ	KONTROLOVAL ING. CHALOUPSKÝ	Ing. Jan CHALOUPSKÝ Projekt, průzkumy a posudky st. U Hřbitě 639 Trutnov
INVESTOR Obec Rudník, 543 72 Rudník č.p.51	AKCE Stabilizace vybraných sesuvů v obci Rudník K.ú. Rudník p.p.č. 5145/3147,2380/1, 2335/8 a 2381		FORMÁT 4 A4
OBSAH Půdorys - situace			DATUM 06/2015
			ÚČEL DPS
			ČÍS.ZAK. 4544/15-1
			MĚŘÍTKO Č. VÝKRESU
			1 : 200 D.1.1.b.1.

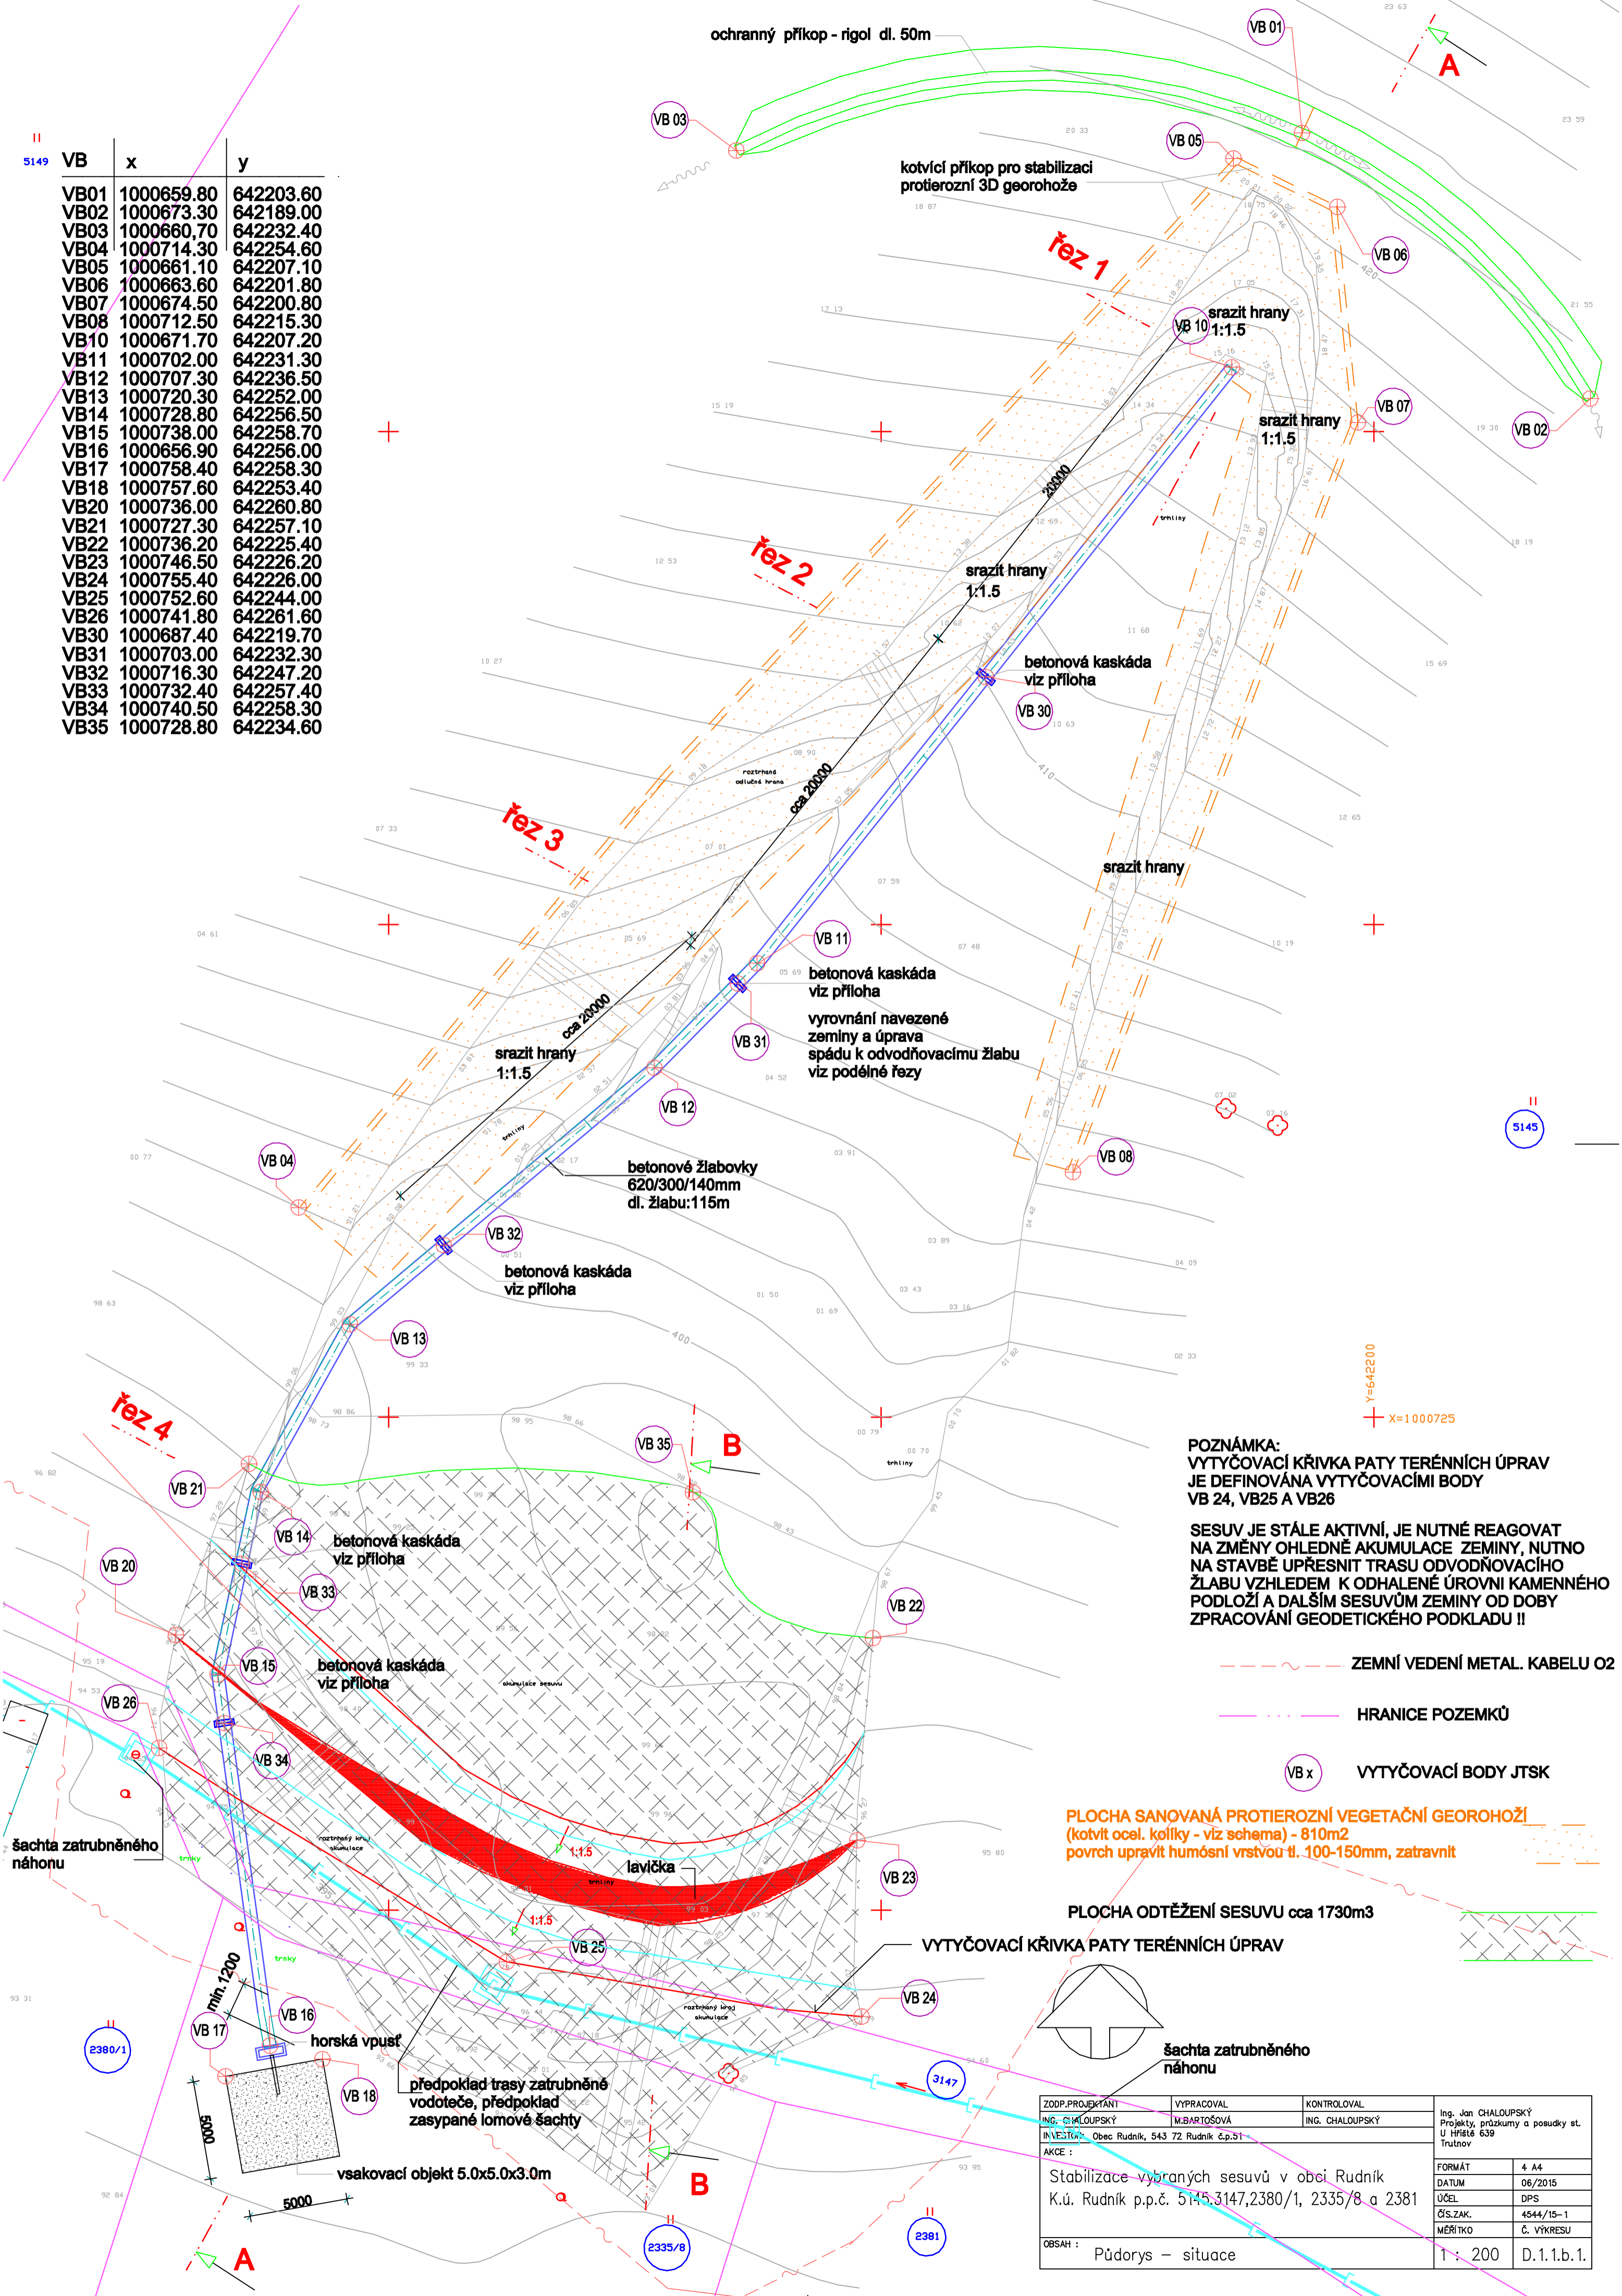
POZNÁMKA:
 VYTYČOVACÍ KŘIVKA PATY TERÉNNÍCH ÚPRAV
 JE DEFINOVÁNA VYTYČOVACÍMI BODY
 VB 24, VB25 A VB26

**SESUV JE STÁLE AKTIVNÍ, JE NUTNÉ REAGOVAT
 NA ZMĚNY OHLEDNĚ AKUMULACE ZEMINY, NUTNO
 NA STAVBĚ UPŘESNIT TRASU ODVODŇOVACÍHO
 ŽLABU VZHLEDNĚM K ODHALENÉ ÚROVNI KAMENNÉHO
 PODLOŽÍ A DALŠÍM SESUVŮM ZEMINY OD DOBY
 ZPRACOVÁNÍ GEODETICKÉHO PODKLADU !!**

PLOCHA SANOVANÁ PROTIEROZNÍ VEGETAČNÍ GEOROHOŽÍ
 (kotvit ocel. kolíky - viz schema) - 810m²
 povrch upravit humósní vrstvou tl. 100-150mm, zatravnit

PLOCHA ODTĚŽENÍ SESUVU cca 1730m³

VYTYČOVACÍ KŘIVKA PATY TERÉNNÍCH ÚPRAV
